株式会社 アイコート

冷ケースからの水漏れを抑え素早く検知 工事不要で転倒事故防止対策に寄与

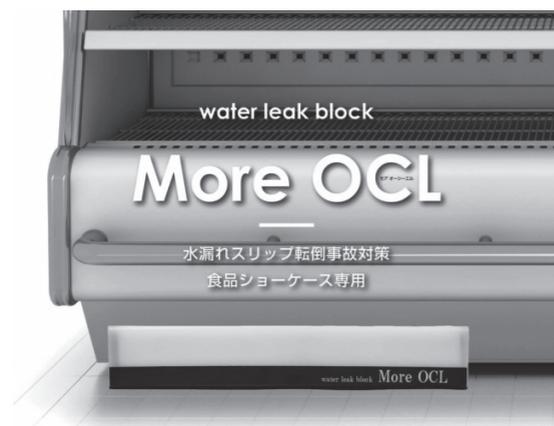
「More OCL」の吸水シートは、水分に触れると、約1分で色がパッと目を引く鮮やかなピンクに変わる。人手不足で多忙な従業員でも、いち早く異変に気付くことが期待できる。「表面のシートが発色して警告し、内部のスポンジが水の流出を食い止め、メンテナンスまでの時間が稼げます」

吸水力は1尺(約30cm)あたり400ml。通路に一気に水が広がる事態を抑え、安全を確保できる。

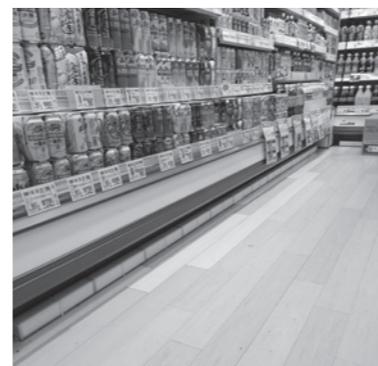
冷ケースの床側前面にMore OCLを連結して設置

工事不要のマグネット式

「マグネットで簡単に着脱でき、工事は一切必要ありません。説明書の図解を見れば、どなたでも設置できます。ケース自体への施

工は行わず、清掃やメンテナンスに支障は出ません」とのこと。

製品は1尺サイズで、ケースの長さに合わせてマグネットで連結。メーカーや機種を問わない。

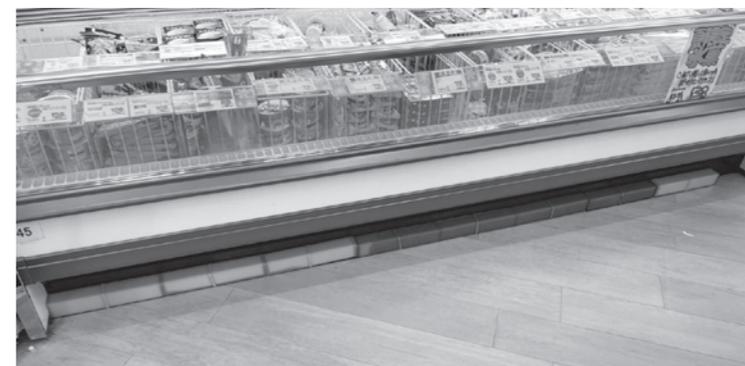
水漏れが発生すると変色するので、すぐに検知できる

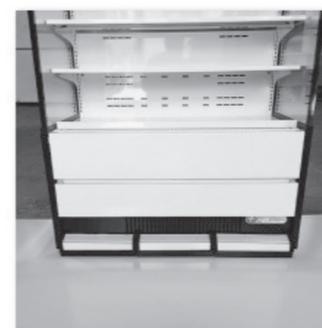
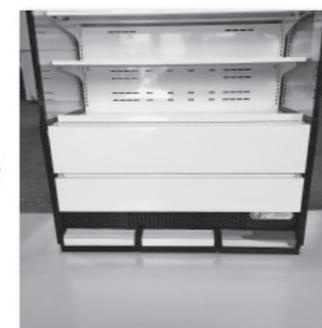
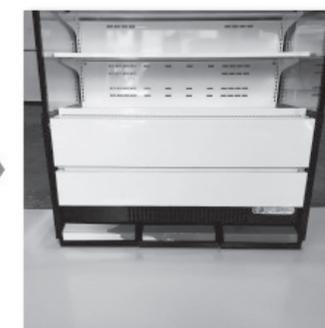
■水漏れ見える化 経過工程

早く気づくことが対処の時間を生み出す
